MAPA DE FEIÇÕES DE INSTABILIDADE DO TERRENO

BAIRRO PINHEIRO - MUNICÍPIO DE MACEIÓ (ALAGOAS)

Junho de 2018 (Atualizado em Setembro de 2018)

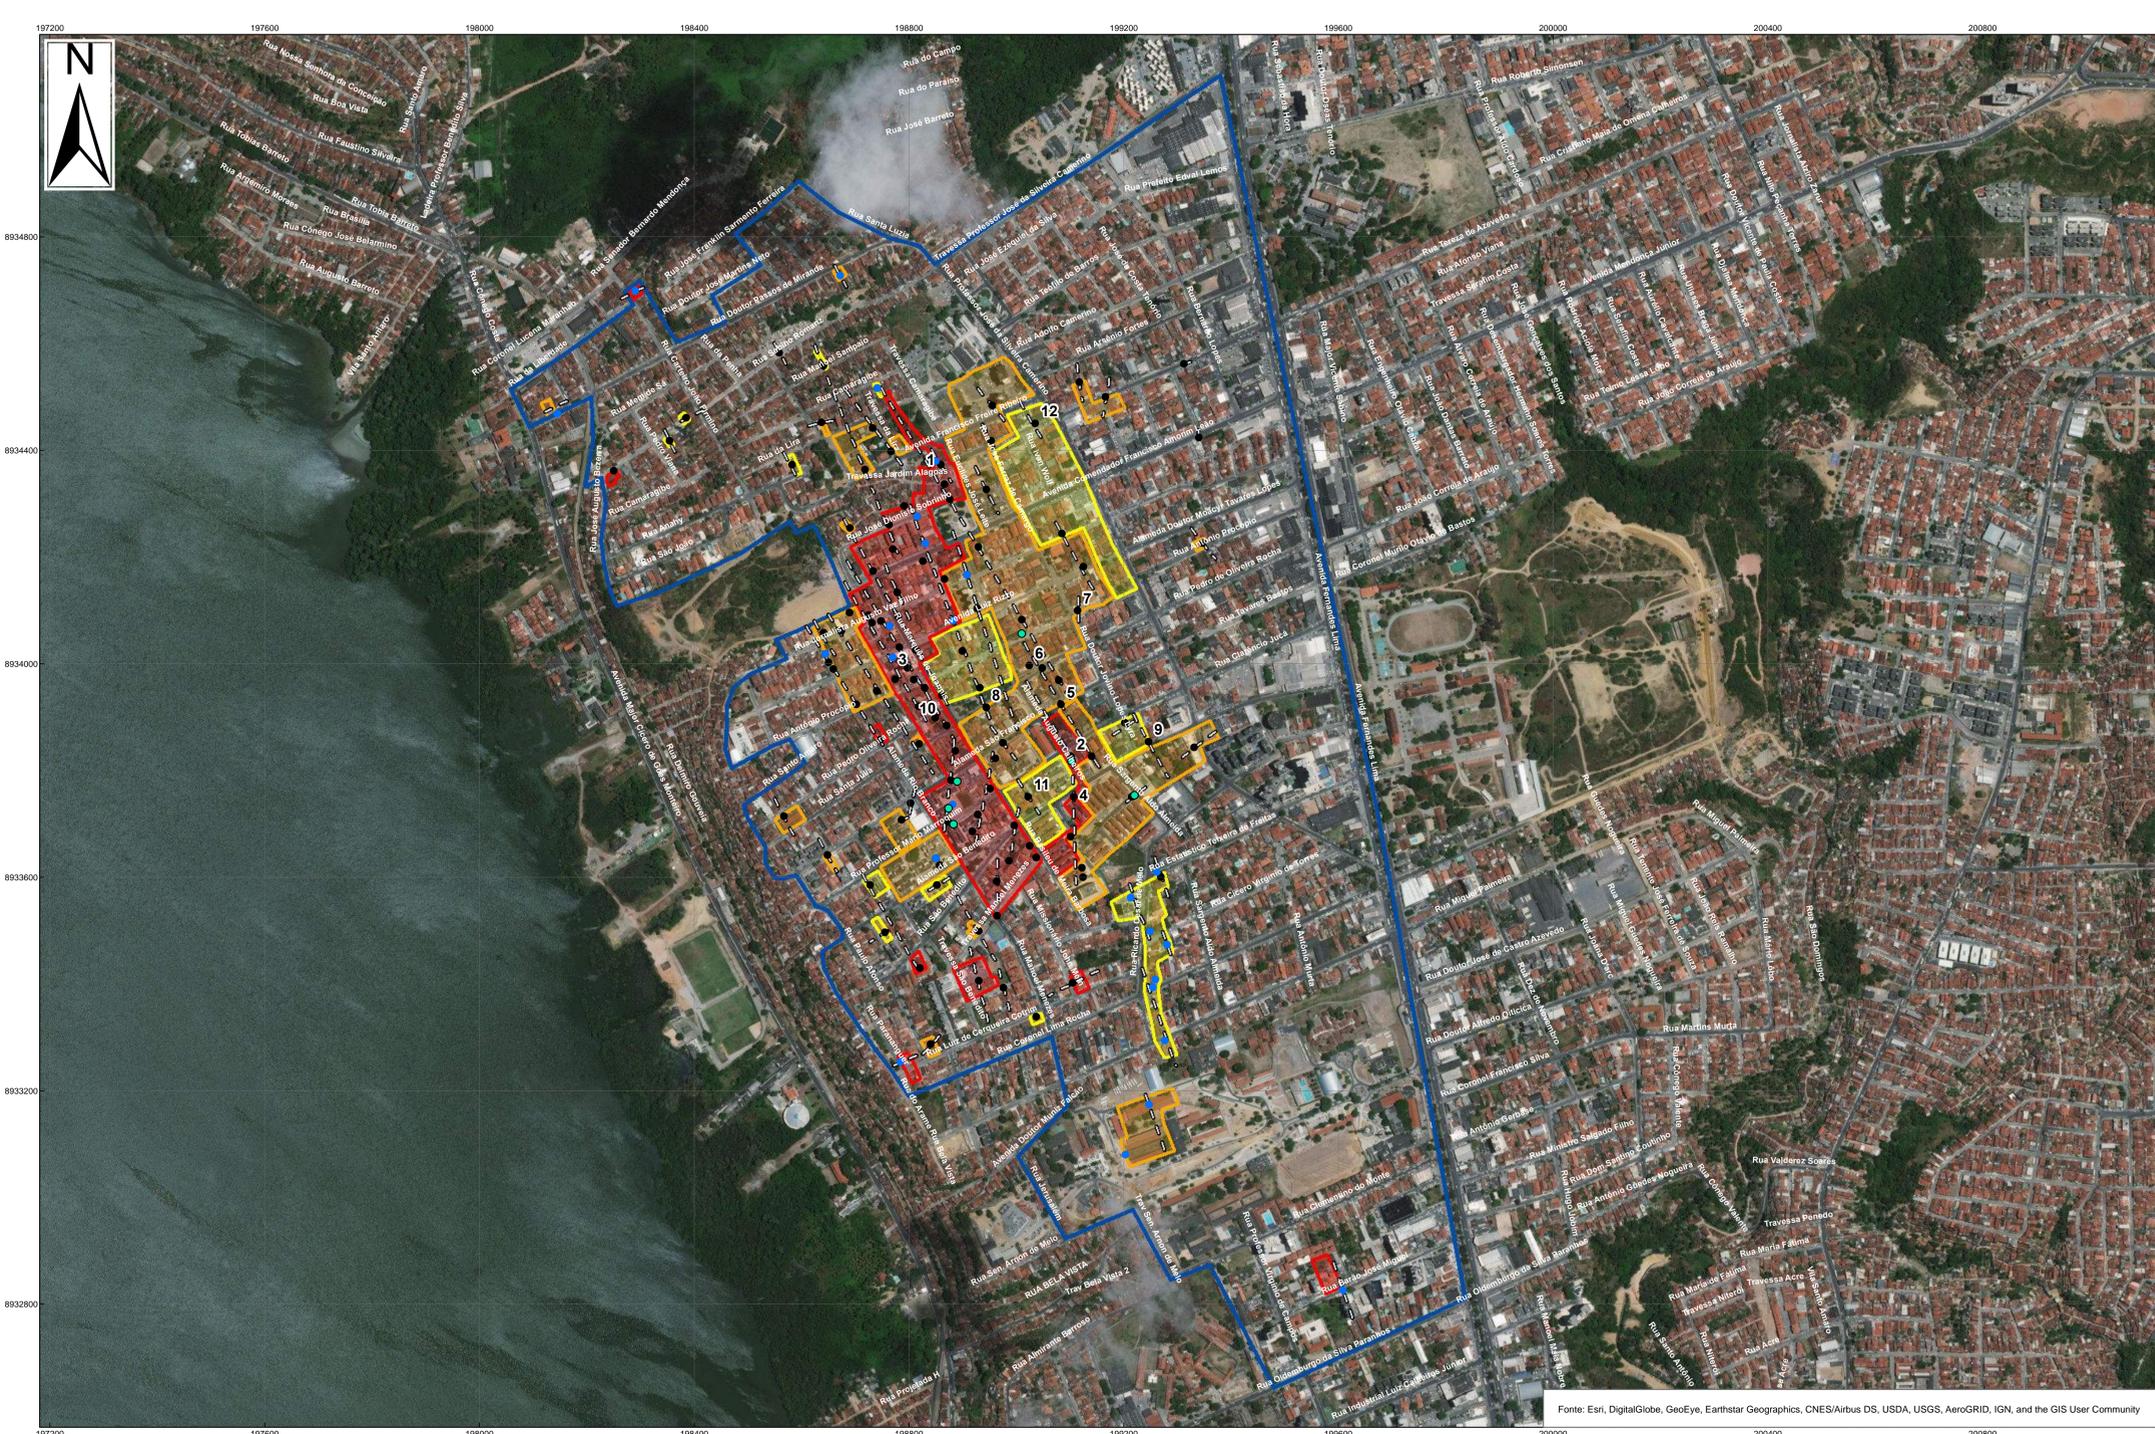
A continuidade das feições foram inferidas dada a observância da recorrência das trincas nas mesmas direções em pontos diferentes.

<p>ALTO</p>	<p>Área com maior expressividade nas evidências, tanto pela quantidade de trincas encontradas, como também pela maior abertura e persistência observadas, além da presença de sumidouros. Caracteriza-se por feições com direção NNW-SSE, ora em faixas largas com dezenas de evidências, ora em ocorrências mais estreitas, sempre com trincas alinhadas, persistentes e repetitivas na rua, calçada, pisos, muros e paredes das construções. Na porção mais ao sul, as trincas principais passam a apresentar a direção N-S predominantemente, direção que coincide com a fenda que surgiu em 2010 nesse local. Há ainda várias trincas secundárias com direção NE-SW que são observadas de forma mais localizada em algumas porções da área. Várias edificações com trincas consideráveis no piso, paredes, lajes já estão interditadas pela defesa civil.</p>
				<p>MÉDIO</p>	<p>É caracterizada pela presença de trincas com direção principal NNW-SSE e localmente direção N-S. Subordinadamente a direção principal ocorre também a direção NE-SW. As trincas presentes nas paredes e muros apresentam persistência de mais de 1 metro de comprimento e abertura milimétrica. As feições observadas no piso são frequentemente pouco significativas, com persistência menor que 0,8 metros e fechadas. Nas proximidades com as áreas vermelhas, as trincas no piso e teto tornam-se mais persistentes com aberturas milimétricas e comumente aproveitam as zonas de fraqueza da construção, tais como rejuntas e emendas de paredes e piso para se propagarem.</p>

<p>BAIXO</p>	<p>É caracterizada por trincas com direção principal NNW-SSE. As trincas verticais presentes nos muros e paredes, normalmente são coincidentes nos dois lados da rua e se repetem em faixa de aproximadamente 50 metros ao longo dos quarteirões. Apresentam persistência maior que 1 metro e abertura milimétrica. É comum a ocorrência de trincas horizontais nas paredes, também com persistência maior que 1 metro e fechadas. Quando observadas no piso, as trincas comumente são pouco persistentes e fechadas.</p>
